#### 4. 実地調査・AMS結果

図4 中山神社旧本殿 試料採取箇所

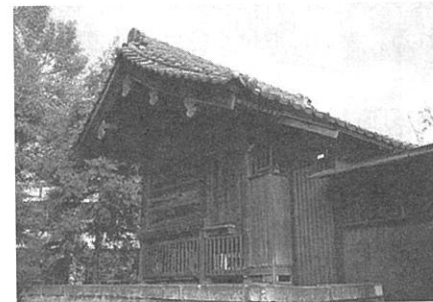
図8 上大久保氷川神社本殿

上大久保の氷川神社は、本殿が何度か改造を受けている点が惜しまれるが、建立年代は古く、桃山時代ごろの建築と考えられている。流造としては、浦和市内最古の建築になり、総ケヤキ造りである。

文禄5年(1596)建立と記録にある本殿(大間木氷川神社本殿の一代前か)を式年遷宮の際に譲り受けたものと推定されている。現在は浦和市指定有形文化財である。

三棟の中で最も規模・形式が類似しているのが上大久保氷川神社本殿である。上大久保氷川神社本殿は大宮氷川神社旧本殿(1596建立)を譲り受け、二間社見世棚造で、中山神社旧本殿より少し大きい。材料は上大久保氷川神社本殿が檜、中山神社旧本殿が杉である。AMSの結果から中山神社旧本殿が安土・桃山時代の可能性が強く、材料や規模に多少の違いがある。しかし、氷川神社の宮司吉田氏が伝えるところ、中山神社は氷川移しとされ、その可能性もある。

上大久保氷川神社は桃山時代の建築物と考えられているが、虹梁の彫刻を見てみると若葉の彫りがあり、この部分だけ見ると江戸時代前期の建築物ではないかとも考えられる。木鼻や墓股での年代判別は難しいとされるが、資料等(参考文献13)での比較をすると上大久保氷川神社は江戸時代前期の建築物ではないかと考えられる。上すなわち1596年建立の大宮氷川神社本殿を江戸前期に移築し、虹梁彫刻は移築年代を示していると考えられる。

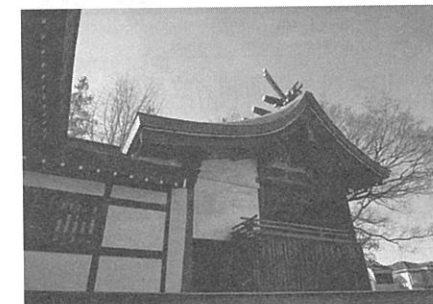
図9 羽霊神社本殿

建立年代は、棟札・墨書がないため不明であるが、江戸時代初期に武蔵国の一ノ宮である氷川神社より、旧社殿として使われていた部材を譲り受けて移築したという言い伝えが残っている。また、建物の意匠面から見ると、一部猿の木鼻などに江戸中期の意匠が見られるが、虹梁などを周辺の氷川神社と比較しても、建立年代は江戸時代前期を降らないと考えられる。
