## 土佐国分寺の研究

### 一古図の作成年代と境内・建物変遷について

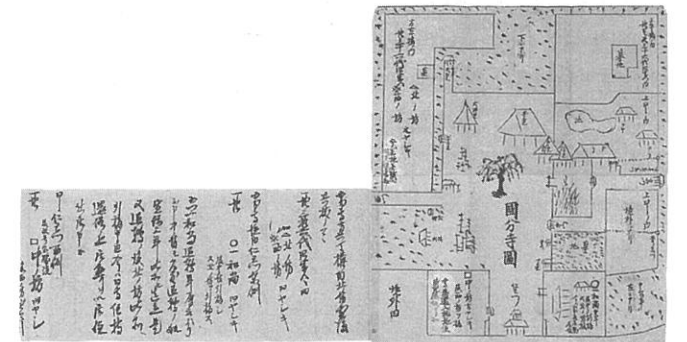
図4-1. 国分寺図

図4-1は坊の移り変わる様子が書かれた文書が添えられている境内図である。図4-2に解読した文書を示す。

図4-2によると、仁王門東側の中之坊は「寛保三年此所江造立」とあり建立された時期が分かった。その移り変わりは仁王門東側は「一和尚ヤシキ→中之坊(寛保3年(1743))→北之坊」で、西側は「中之坊→西之坊」である。また、図4-1から北之坊と西之坊は仁王門両側に配される以前は大師堂の西側に位置していたことが分かった。

この図が書かれたのは北之坊住持が「山本喜多助」の時で、そこに居住していることが書かれている。この住持がいつの時代の人であったかは明らかにすることはできなかった。

しかし、仁王門東側の部分が図1よりさらに削減されていることから、図1以後に描かれたものであると考えられる。

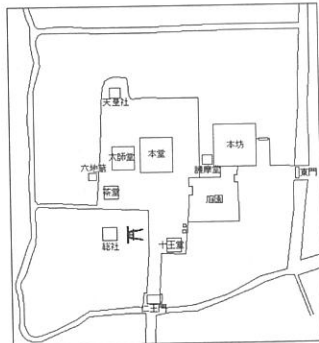
図8. 四国遍礼名所図会

本坊部分も境内地となり規模が広がった。仁王門西側の楠社があった場所に総社が建立され、本坊付近に護摩堂が建てられた。

(2)明和元年～享和元年→江戸末期(1830～1867)

境内付近にあった坊が境内へ取り入れた。本堂東側に開山堂が建立された。

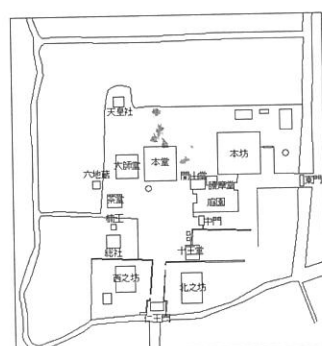
図9. 国分寺境内図

(3)江戸末期(1830～1867)→明治10年

廃仏毀釈により坊が廃絶した。その他主要な建物に変化は見られない。

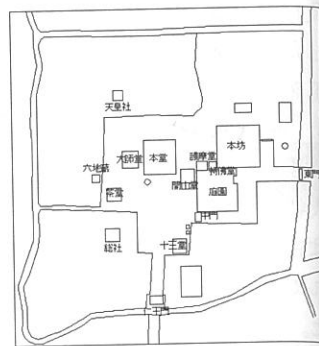
図10. 高知縣土佐國長岡郡国分寺境内

(4)明治10年→大正5年

境内地にあった総社が現在の場所へ移築され、独立した。天皇社・十王堂・六地藏・弁財天など姿を消した。
