# 岩槻城三の丸御殿復元研究

AK15010 伊藤 誠祥

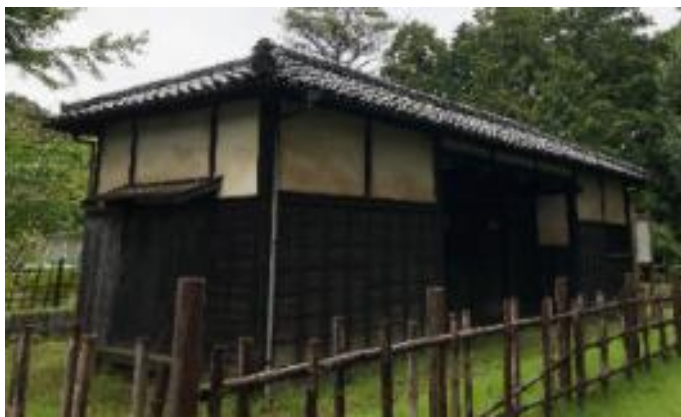
写真1. 黒門

岩槻城城門の黒門…桁行七間、梁間二間、長屋門形式。

旧大手門であり、戦前までは県庁、知事公舎の正門として使われていた。旧三の丸居宅門とも呼ばれる。

黒門は当時の岩槻城を知る数少ない現存遺構であり、岩槻城三の丸御殿を復元させることのできる価値のある建築物である。現在の黒門は柱が傷んでいる、基礎がなくなっている部分がある、建具により支えられているギリギリの状態である。なるべく早く修復工事を行うべきである。

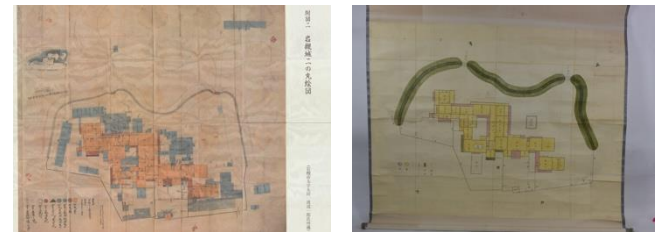
写真2. (左写真) 二の丸御殿渡辺家文書

松平家文書と田口家文書を平面から比較すると松平家文書は一部使われなくなったであろう建物や玄関前の建物が減築され、長屋門や南西方向に御殿が増築されている。田口家文書と峯家文書を比較すると峯家文書は田口家文書に増築するための計画案であることが推測できる。次に中野家文書と渡辺家文書を比較すると一部屋だけ増築または減築していることがわかる。このことは二の丸御殿の絵図の比較によりわかる。

二の丸御殿中野家文書には二の丸御殿渡辺家文書ほどの情報量はないが、御寝所跡と記載されている。これにより中野家文書のほうが渡辺家文書より新しいということが推測される。したがって、渡辺家文書→中野家文書となり三の丸御殿では渡辺家文書から中野家文書は減築されたものだと考えられる。
