## 龍華山永慶寺・諸寮舎の復元研究

k98026 草野 聡美

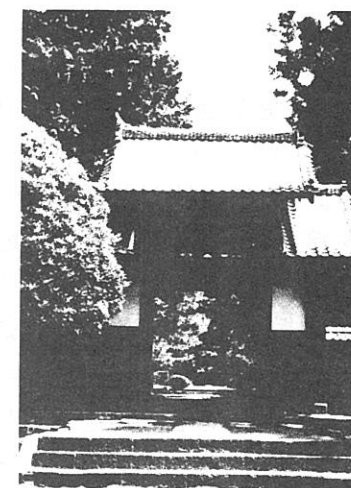
写真3 大泉寺惣門

永慶寺は、享保9年（1724）柳沢吉保の子吉里の大和郡山転封に伴って取り壊され、伽藍跡には現在護国神社が祀られている。伽藍は、4月3日よりおよそ40日あまりで一棟も残さず取り壊されたという。大泉寺に贈られたとされる仏殿・惣門など、破却された建物と同時にほかの寺院に送られたことが文献から明らかな建物もある。

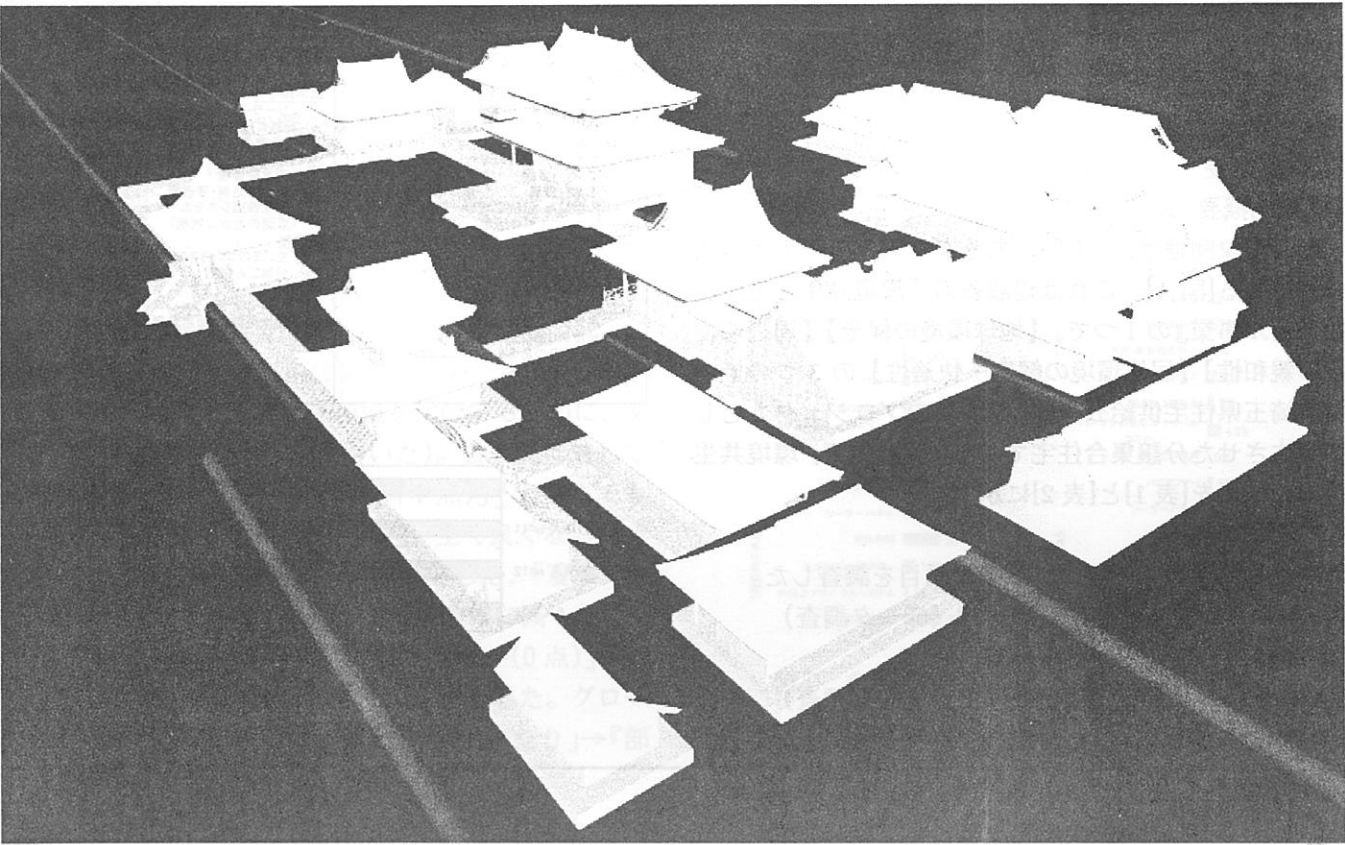
先行研究とあわせた永慶寺伽藍の全体像を図に示す。
