医家櫻林家住宅の復元研究

AK15074 原浩志郎

櫻林家住宅 山梨県甲府市 医業
高室家住宅 文化財 洋風建築

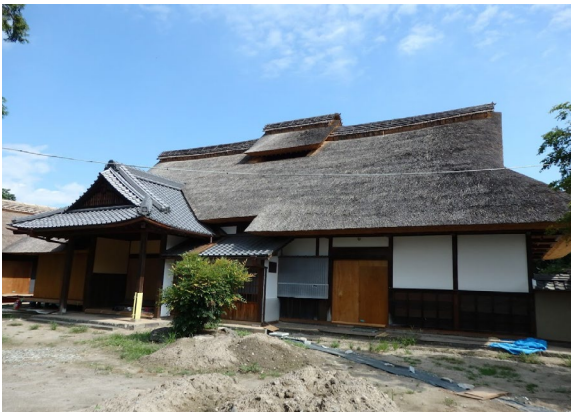
高室家住宅は、山梨県甲府市高室町754番地1にあり、国指定文化財に指定されている建造物である。面積は約5000㎡の敷地に、主屋を中心として、複数の蔵、長屋門、弁財天堂などの諸建物が機能的に配置され、周囲は水路や土塀、土塁がめぐっている。離れは、一番古い建造物である。主屋は天明8年（1788）の建築で、入母屋造の茅葺、棟の中央に煙出を設け、明治3年（1870）に玄関が増築された。軒高は3.5mあり、農家に近い平面形式になっている。

写真4 高室家住宅

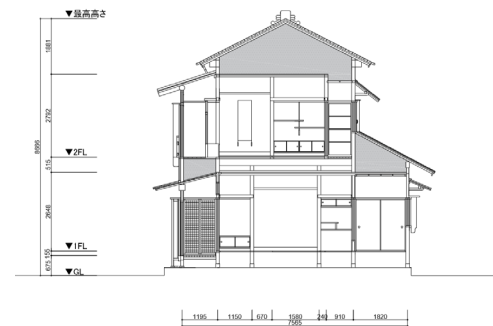
図2 櫻林家住宅離れ南北断面図

離れは敷地中央部の西寄りに置かれている。竣工年は明治末年に建築されたと推定され、屋根は瓦屋根の入母屋造で、軒高は約6.6m高さは約8.7mである二階建ての建造物である。

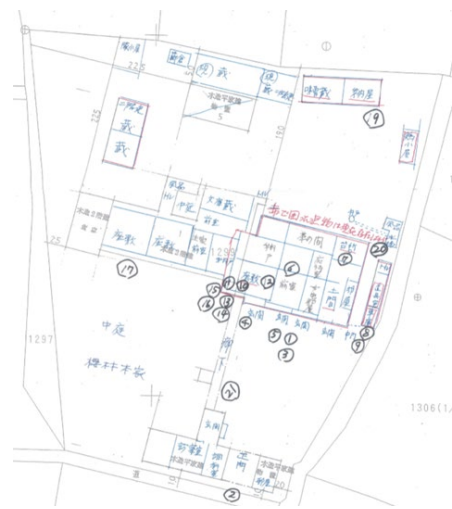
図6 当時の櫻林家住宅全体の配置図

間取りに関しては、図6にある資料を参考に考察する。この図6は、現家主の方と櫻林家住宅に長年出入りしていた方が当時の部屋の位置などを覚えていて記憶を参考にしたものである。図6で書かれている番号は写真2,3などの残されていた写真がどの位置から撮られていたのか示したものである。なお、写真2の位置は①、写真3は②である。また図6の線で囲まれた建築物は現存していないものとなっている。主屋の南側中央に玄関があり、東側手前が土間、奥が台所、土間の西側に女中部屋と応待室、その西側に前室、奥に茶の間、さらに西側に座敷と納戸がある。当時は座敷の手前が長屋門と繋がっていた廊下となっている。この図を見て分かることは、主屋があった位置や主屋の部屋の配置は勿論だが、部屋の大きさが大まかに予想できる。現存している離れは現在と同じような配置や大きさとなっており、例として離れの座敷の広さは10畳ほどあり、それによって主屋の各部屋がどのくらいの広さなのか予想できるのである。

そして、主屋の部屋配置図の寸法が表1のようになると考察する。理由としては、図6での大きさの比較と櫻林家住宅の主屋と高室家住宅の主屋が似ていると判断した場合、それぞれの主屋は同じような部屋名や部屋の配
