## 松江城天守の復原研究

### ー 築城当初の松江城天守の姿について ー

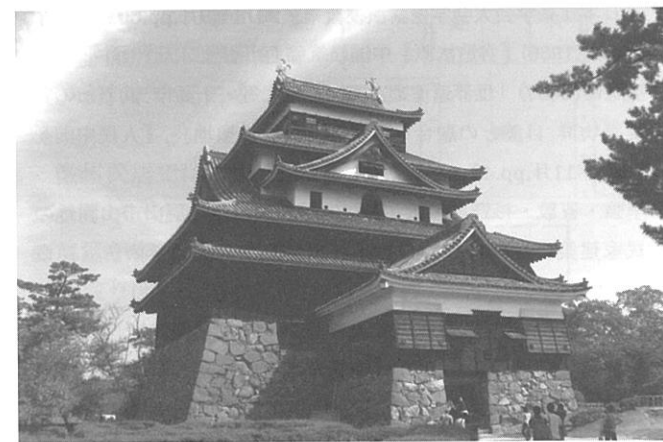
写真1 松江城天守

島根県松江市の松江城天守(写真1)は千鳥が羽を広げたような姿に見えることから、千鳥城とも呼ばれている。

天守は石垣を含む高さが約30mであり、外観4重内部5階地下1階である。南側に附櫓を設けた複合式望楼型天守である。

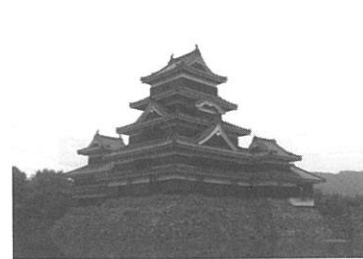
写真5 松本城天守

松本城天守(写真5)は長野県松本市に建ち、国宝に指定されている。天守・乾小天守・渡櫓・辰巳附櫓・月見櫓からなる連結式+複合式の構成である。

の部材から数多くの痕跡(貫跡など)が発見された。築城当初は現在よりも破風なども多く、最上階には縁側が巡らされるなど豪華に計画されていたと言われているが、これが実現されたものなのか計画止まりだったのかは不明である。築城当初と現存のもの姿が異なっていた場合、松江城と同じく修理によって外観の格式が低くなったと言える。

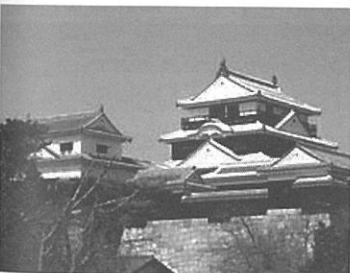
写真7 伊予松山城天守

伊予松山城天守(写真7)は愛媛県松山市に建ち、重要文化財に指定されている。天守・小天守・南隅櫓・北隅櫓からなる連立式の構成である。築城当初は外観5重であったが、寛永16年(1639)に行われた改修工事により、外観3重となった。

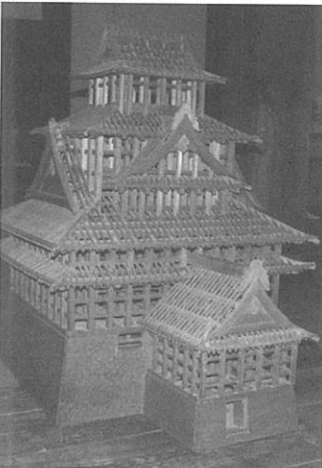
写真8 松江城天守雛形

改修までの経緯は、享保3年(1718)に御大工頭斎田彦四郎が「御天守小型」を製作したことからはじまると考えられる。これは現在残る松江城天守雛形(写真8)ではないかという説もあるが、雛形の製作時期が不明なため明確で
