三峯神社の境内変遷に関する研究

建設工学専攻
建築史研究

ME17033 木村 優花
指導教員 伊藤 洋子

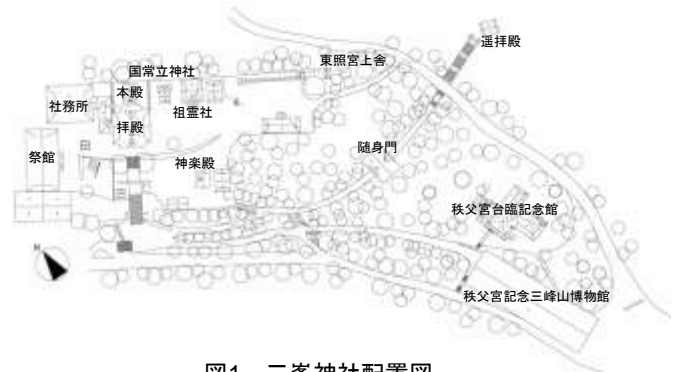
図1 三峯神社配置図

三峯神社境内の建物には、本殿・拝殿、隨身門、神楽殿、国常立神社・祖霊社をはじめとする24の撰末社、旧本堂である小教院、参拝者のための宿泊施設である興雲閣、秩父宮が宿泊の際に利用した秩父宮台臨記念館などがある。
