## 大宮氷川神社に関する研究

### ー 近世から現代への変遷 ー

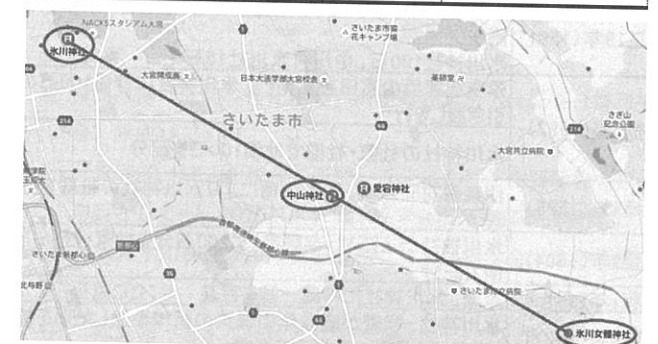
図4 氷川3社の位置関係

中山神社は中川の氷川社と山の山村社を合祀した神社。大宮氷川神社と氷川女體神社を結ぶ線上のほぼ中間地点（図4）にあることから「中氷川神社」とも呼ばれる。3社で一体の氷川神社を形成し見沼を神池「御沼」として広大な神域を有していたとする説がある。中山神社と氷川女體神社の祭神は以下の表2の通りである。

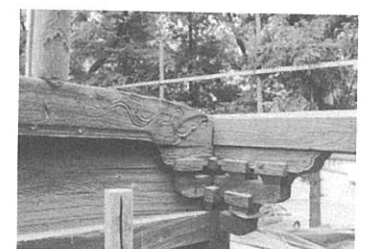
図5 上大久保氷川神社 虹梁

上大久保神社の虹梁の彫刻は若葉の彫りがあり、彫刻が江戸前期の建築であることを示し、文禄5年（1596）建立の大宮氷川神社本殿を江戸前期に移築したと推測できる。同じ二間社の中山神社はさらに古いものとされる。
