## 熊谷市域における神輿の建築史的研究

—地域性と大工技術に着目して—

建築学専攻  
建築史研究

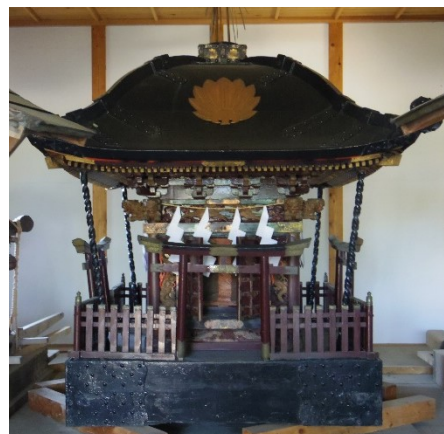
図3 大杉神社神輿 (2022. 6. 25 撮影)

まず、大杉神輿と雛形本の絵図を見比べると、屋根の高さが低く、幅が広いことが分かる(図3・5)。また、土台台輪の幅や柱間に対して胴部の高さが低く、雛形本の神輿が細く見えるほど、大杉神輿はどっしりとした印象を受ける。続いて個々の部材を比較すると、大杉神輿の方が大きく、その差は表2のようになる。特に、各長押や頭貫せいは2倍以上大きい<sup>注12)</sup>。一方で縦材である胴柱と、腰長押から上長押の内法寸法が1.5倍を切っている。また、屋根勾配は約3.5°と緩やかである。これら縦横の比率の差が、神輿の印象の差を裏付けていると考える。以上のような、流通本である雛形本と、大杉神社神輿の差異は、熊谷市内の神輿製作における地域性の一端であると考えられる。

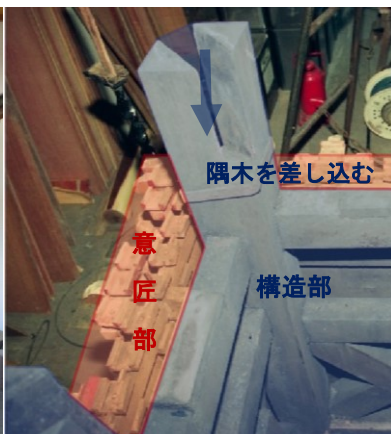
図4 神輿の柱廻り (筆者加筆)

一般的に神輿胴内は、心柱が土台台輪から直接屋根を支える構造をとるが、大杉神輿は心柱を用いず、隅の4本の胴柱が隅木を支え屋根を乗せる構造をとる。更に、屋根架構が乗る隅木が胴柱に固定されない特殊な構法である(図4)。その他、構造補強として胴柱柱頭の帯鉄補強や、胴柱間の貫や斜材を用いた振れ止め、隅木の下垂防止の支柱が施されている。

また、外観は「見せかけの」意匠表現が用いられていた。胴柱や長押、組物等からなる外部の部材は、構造体の胴柱や屋根架構とは切り離されており、全て修飾的表現であることが明らかとなった。

以上より内部の構造体が、揺らぎを前提として神輿全体を支えていることが分かった。更に、貼付意匠で自由な表現が可能な中、神社本殿と共通する意匠を導入する点に、大工技術の転用が見出せる。
