## 岩手県大船渡市における気仙大工による歴史的建造物の調査研究

### — 文化財保護の提案 —

気仙大工 保護 大船渡市  
長安寺三門 小松家住宅

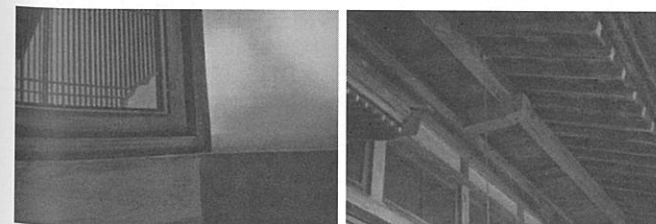
写真1 鼠走り・鼠潜り

写真2 船柵造り

民家の長押の上に鼠走りと呼ばれる鼠の通路が設けられている。また、欄間の隅には鼠が通れる鼠潜りと呼ばれるスペースが設けられている。鼠走りや鼠潜りは、欄間などの細工を鼠の被害から守るために設けられたものである。これらは気仙地方特有のものであるが、気仙大工の遊び心ともとれる。

船柵造りは民家において側柱上部から鼻鴨居と呼ばれる腕木を突出してその上に小板を張った柵を指す。気仙地方の構法的特徴のひとつをなすものであり、意匠上の理由と軒下空間の利用を目的としたものである。鼻鴨居は単なる角材ではなく曲線を用いたデザインとなっており装飾的な技法である。

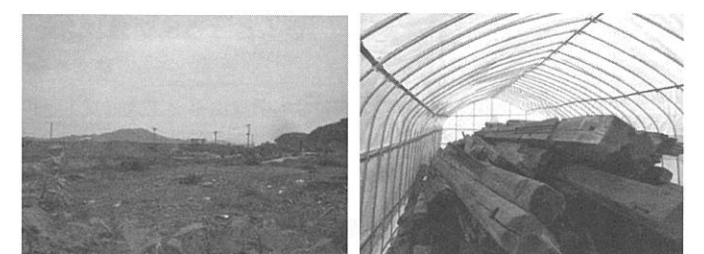
写真4 陸前高田市今泉地区

写真5 吉田家住宅部材

今泉地区には県指定有形文化財である「吉田家住宅」があったが例に漏れず津波の被害に遭った。現在、「吉田家住宅」の部材は改修され、保存されているが再建の用途は立っていない。

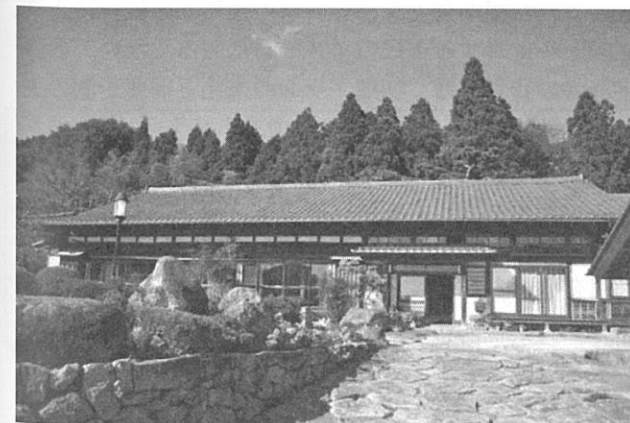
写真8 小松家住宅

小松家住宅は岩手県大船渡市三陸町にある民家である。明治27年に建てられたが、過去2度の改修が行われ現在も使われている。船柁造りや鼠走り・鼠潜り、戸袋や欄間の細工など、気仙大工の技術が集約された住宅であると言える。
