## 函館元町カトリック教会の復原研究

カトリック教会 メルメ・カション 木田保造  
函館大火 復原 リブ・ヴォールト天井

AK13100 御福 翔

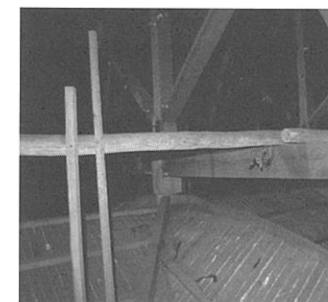
写真5 元町教会屋根裏

小屋組は木造でリブ・ヴォールト天井の頂点で、リブを束ねるキングポストが陸梁から吊るされる形となっている。(写真5参照)

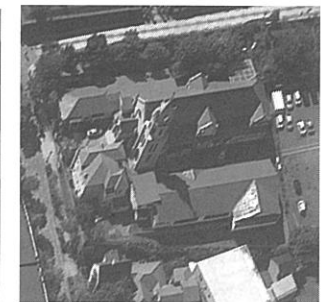
写真6 元町教会航空写真

教会の周囲には物置部屋などいくつかの増築が施されており、十字型の平面形式ではあるが、周囲からはその形が確認できなくなっている。(写真6参照)
