北口本宮富士浅間神社の境内建物の研究

K00010 井手 朗

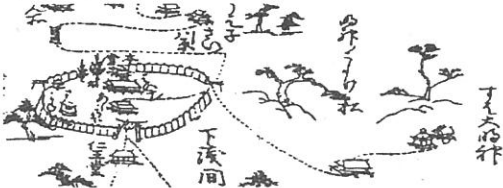
この大改修以前の境内の様子は、延宝 8（1680）年に描かれた八葉九尊図からうかがうことができる。この図からこの頃すでに浅間神社境内が整備され、橋・仁王門・随神門（あらはばき）・前殿・本殿が存在していたこと、諏訪神社と浅間神社が別々に存在していたことが分かる。

図1 八葉九尊図（部分）
