# 身延山久遠寺に関する研究1

## — 総門・茶屋及び発軫閣を対象として —

AK15030 清川 瑞希

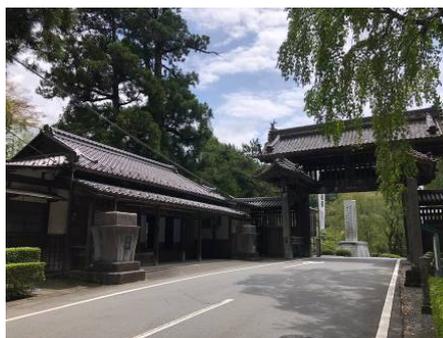
写真1 総門・茶屋 外観

明治27（1894）年に建立した。昭和52（1977）年に増築された。現在は使用されていないが、元々は茶屋として使用されており、参拝者の休憩所としての役割を持っていた。昭和初期に入り、参拝者が徒歩や馬での移動から自動車やバスの整備、身延鉄道の開通などの交通手段の発達により総門茶屋は通り過ぎるだけになってしまい、やがてお休み処として使用されなくなっていったと考えられる。

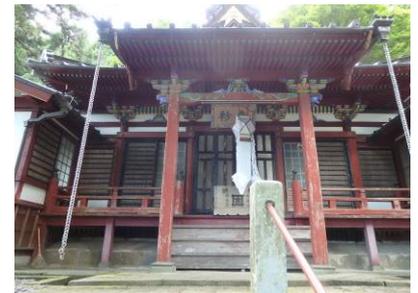
写真2 発軫閣 外観

基礎構造は桁行5間、梁間5間、前面入母屋、妻入、背面切妻、銅板瓦棒葺屋根、組物は外回り、出組、出隅（鬼斗あり）。

発軫閣は、建築当初は日蓮宗の基本的な仏堂である3間四方の仏堂であった。何度も増改築を行って現在の形態になった。また、日蓮宗の堂宇に多くみられる妻入屋根の長堂形式をとっている。仏堂では、平入屋根が一般的だが、発軫閣は増改築の際に仏堂が奥に増築されていくことによって屋根が妻入になり長堂形式になったとされる。

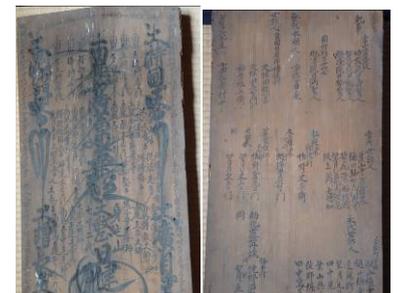
右記の棟札を見ると、明治6（1873）年に非常に数多くの人名が書かれており、棟札の大きさも通常よりも大きいものとなっており、この時に大規模な改修が行われたと推測できる。

左：写真3 棟札（表面）

右：写真4 棟札（裏面）

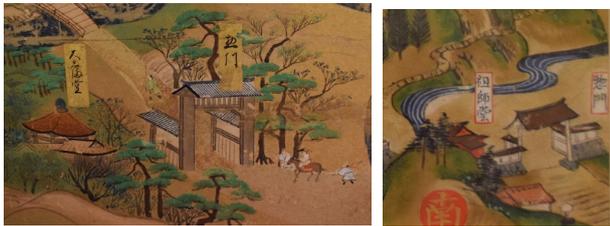
まず「身延山絵図屏風」(図6)を見ていくと、これは発軫閣、総門が建立して直後の絵図である。この絵図を見ると、発軫閣は現在の入母屋造とは異なっており、方形造に見られる。総門には袖塀がないことが確認できる。「身延山絵図」(図7)をみると、袖塀が建てられたことが分かる。

左：図6 「身延山絵図屏風」(1665～1667年)

右：図7 「身延山絵図」(1673～1681年)

まず、慶安3(1650)年に建立した発軫閣は、「身延山絵図屏風」では屋根は平入屋根に見える。続いて、「身延山絵図」では、現在と同じ入母屋造妻入に見える。次に「身延山図経」でも入母屋造妻入に見える。これらのことより、図9の年代のように増改築が行われたと考えられる。

一方で、「身延山絵図屏風」(1665~1667年)にある平入形式と、その直後の「身延山絵図」(1673~1681年)にある妻入形式では、屋根形状が大きく変わっており、棟札等の文献は残っていないが、この間にも改修があったことを伺わせる。本研究では、「身延山諸堂記」による慶安3(1650)年を建立年と考え、その後1667~1673年間に屋根を変え、「身延山諸堂記」に記録にある元文4年に組物を改修し、近代に入った明治6年にも大改修と増築を行なったと考える(棟札より)。そして、昭和54年の増築で現在の姿になったと考察する。日蓮宗の特色である妻入長堂形式を残しつつ、何度も増改築を行っている。総門・発軀閣は17世紀にできた貴重な建造物であると言える。

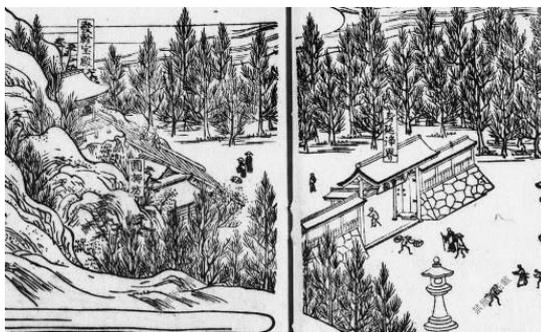
図8 「身延山図経」(1741年)

次に発軫閣は、元文4(1739)年に改修が行われており、「身延山図経」(図8)はその直後である。この時に大幅な改修があり、それに伴って入母屋造妻入の形式になったと考えられる。

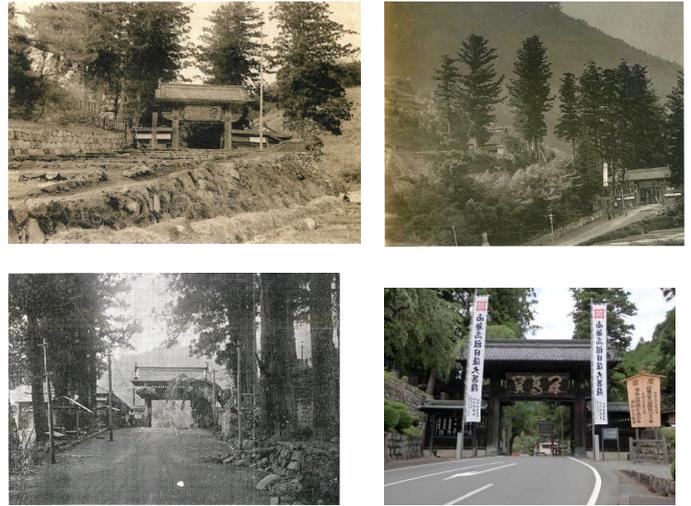
左上：写真5 大正2年 右上：写真6 大正10年

左下：写真7 昭和6年 右下：写真8 現在(2018年)

そして、古写真を見ていくと、大正2年(写真5)の古写真の時から、総門の大屋根は棧瓦葺になっている。総門は、大正2年から大正10年(写真6)にかけて、地面が階段から坂道へと変わっていることから、この期間に身延山への交通手段が変わってきたことが分かる。昭和6年(写真7)と現在(写真8)を比較すると、総門の左右に設けられている袖塀の高さが異なっていることが確認できる。

本研究では、総門は現在、身延指定文化財になっており、県指定文化財へ向け、研究を進めてきた。対象とした各棟は、明治8年の大火の被害を受けておらず、身延山久遠寺の入口として重要な役割を担っている。総門は建築当初から袖塀が17世紀から18世紀前期頃に付加されており、屋根は檜皮葺から棧瓦葺に葺き替えられている。門自体は保存状態が良く、当初の形を保っていることが分かった。

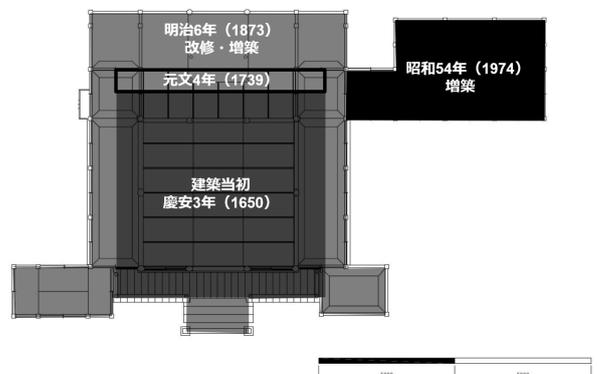
図9 発軫閣 増改築

発軫閣は先述したように、図9のように3間四方の仏堂から現在の平面図になるまでに多くの増改築を行っている。そのため、これより発軫閣の再分析をしていく。
