# 山梨県笛吹市芦川町における上芦川集落の復原研究

今回、建築実測と並行して史資料調査を実施したところ、上芦川集落の区有文書と絵図資料を収集することができた。それらに基づき、上芦川集落のかつての集落構成の在り方を考察し、現在の芦川の形成の根幹を見出す。

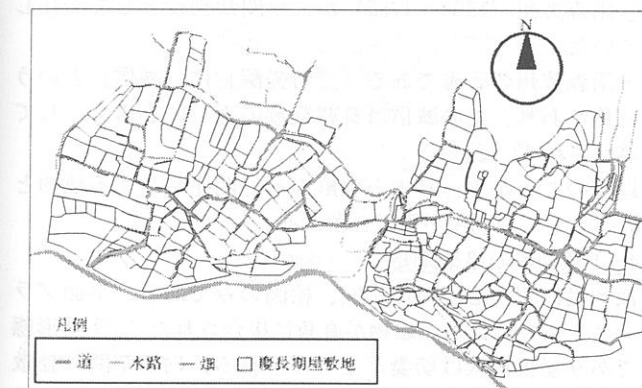
図9 慶長期屋敷位置

上芦川集落の形成は、図9に示すように、9棟の民家が、土地が平らで、生活用水の供給が安定している地域に密集して、溪谷集落の疎開村として発生した。

13番の現在の霜村守久宅が建つ場所には、慶長時代にはすでに屋敷が存在していたことが分かる。

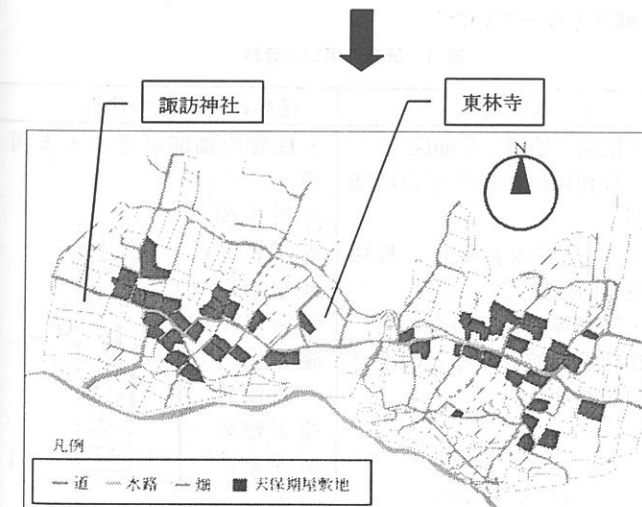
図10 天保期屋敷位置

その後、図10のように、屋敷地は徐々に広がりを見せ、口留番所をも超えた。

上芦川地域は大きく東へと広がり、現在のような東西に延びた集落形成に発展していった事が分かる。
