## 身延山久遠寺研究 —伽藍の変容について—

日蓮宗 身延山 久遠寺  
伽藍 復原

AK11058 荘司 柚太

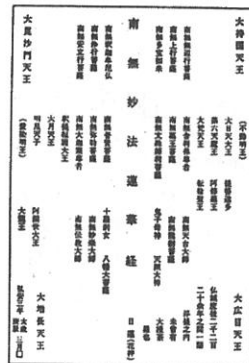
図2 文字曼荼羅

伽藍配置についてであるが、

日蓮宗寺院において、伽藍配置

の拠り所となったのは文字曼荼

羅である。この文字曼荼羅の形

態の特徴として、釈迦と多宝、

上行と浄行、大日天と大月天、

天台と伝教、鬼子母神と十羅刹

女、天照と八幡のように、仏・

菩薩・仏道修行者・諸天等を対

比的に配している事である。伽

藍配置の構成において2つの堂

宇を対峙させて配置する事が多いが、これは文字曼荼羅

の2つのものを対比的に配するという形態に則って構成

されたものと考えられる。

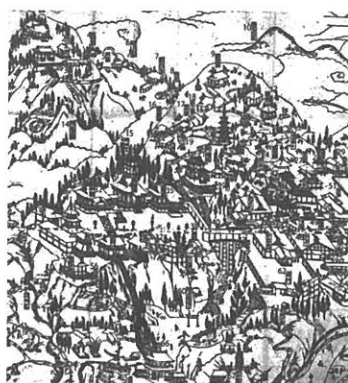
図3 身延山絵図(宝暦)

焼失以前の伽藍は現在と異なっている。その大きな点としては中央伽藍である境内の伽藍配置である。焼失以前の境内の伽藍配置としては、身延山絵図(図3)の様子からわかるが鶯谷を境として西側に本堂エリア、東側に書院エリアと大きく二つに分けられていることである。特に本堂エリアであるが本堂と仁王門を繋ぐ軸を中心として、その付近に塔や堂宇が建てられており、これは文字曼荼羅を意識して配置されたものであると考えられる。理由としては、石田茂作「新版仏教考古学
