富士登山口周辺の浅間神社における境内構成と富士山との位置関係に関する研究

—吉田口の北口本宮富士浅間神社を中心として—

建設工学専攻(修士課程) 503132 ちばちくさ
千葉千草
建築史研究 指導教員 伊藤洋子教授

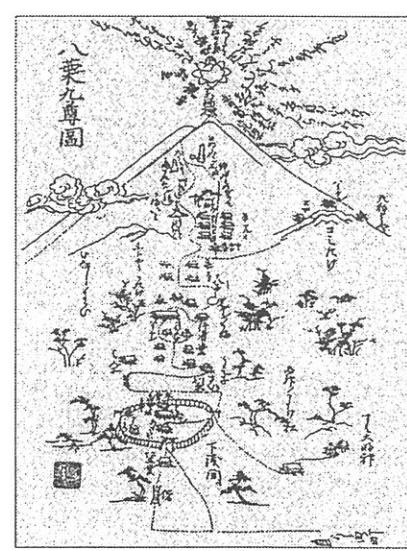
図1 八葉九尊図 1680年

境内の最も古い状況は、延宝8(1680)年に描かれた「八葉九尊図」から窺うことができる(図1)。この図からこの頃すでに浅間神社境内が整備され、橋・仁王門・随神門(あらはばき)・拝殿・本殿(本堂)が存在していたこと、諏訪神社と浅間神社が別々に存在していたことが分かる。その後村上光清が享保20(1735)年神社再建のため同志を募り、修復工事を進め元文4(1739)年主要部分の改修を終えた。

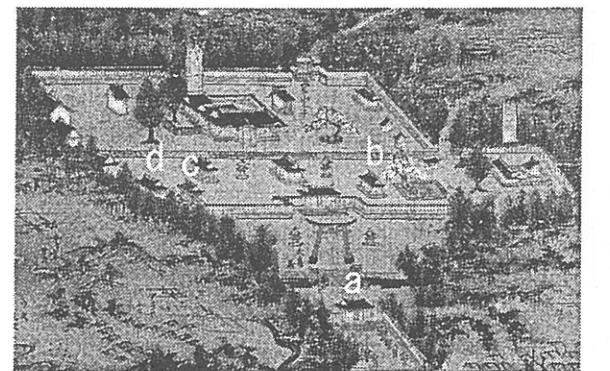
図2 富士山神宮并麓八海略絵図(一部)江戸末期

表1 神仏分離令によって消失した建物(図2参照)

a	仁王門	「八葉九尊図」に仁王堂として描画され、「富士山神宮并麓八海略絵図」にも描かれる。
b	護摩堂	「富士山神宮并麓八海略絵図」「富士山北面真形絵」に描画される。
c	鐘楼	「八葉九尊図」「富士山神宮并麓八海略絵図」「富士山北面真形絵図」に描画される。
d	額殿	明治36(1903)年の「富士山北口本宮富士嶽神社真景」を最後に消失。

光清は、幣殿・拝殿・神楽殿・隨神門・護摩堂・鐘楼・仁王門・手水舎・額殿・社務所・富士登山門・末社22社・金灯籠8対・石灯籠83対を完成させた。光清の手により拡大した境内だが、江戸時代後期から明治にかけての絵図や史料を調べると、明治以降、明治元(1868)年に出された神仏分離令によつていくつかの建物が失われたことがわかる(表1)。

こうした神仏分離の締めつけは、やがて廢仏毀釈にエスカレートし、各地で寺院が襲撃された。北口本宮富士浅間神社では、村上光清が寄進した建物の中で、護摩堂・鐘楼・仁王門などが破壊された。

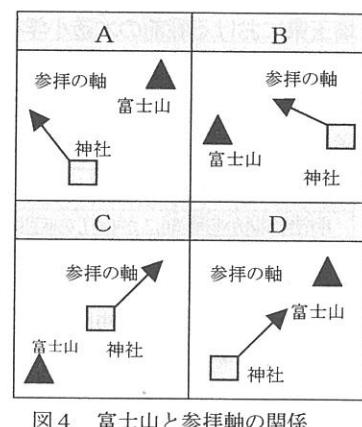
- A 富士山の軸と参拝の軸の関係性がないと思われる神社
- B 参拝の軸が富士山の軸から多少ぶれる神社
- C 富士山と参拝の軸が真逆の神社
- D 富士山と参拝の軸が同じ神社

の4つに分類することができた(表2、図4)。
