# 武蔵国一宮氷川神社の研究 ー旧本殿三社と境内変遷ー

氷川神社 旧本殿 文化財  
社家 神仏分離 境内の変遷

本研究では氷川神社境内にある摂社門客人・摂社天津・末社御嶽の三社を対象とする。上記の三社は文化財指定のない氷川神社において文化財候補となっている社殿であり、寛文の造営時の姿を残していると言われ、氷川神社の主祭神である素戔鳴尊・奇稲田姫命・大己貴命の三神を祀っていたかつての本殿を改造したものと言われている。本研究では三社殿の実体を明らかにすると共に、江戸期から明治の境内整備までの意匠・配置変遷、及び歴史的背景を古文書や絵図等を元に明らかにし、その文化財的価値を検証する。また、複数の主祭神を持つ氷川神社が辿った歴史を明らかにすることを目的とする。

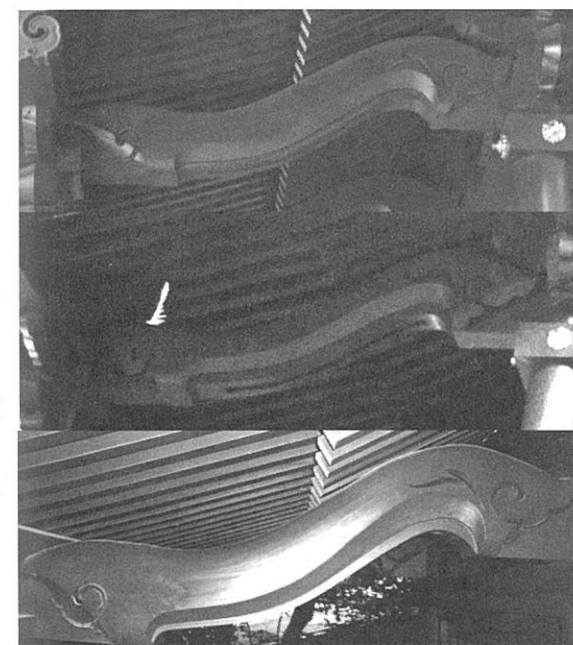
図-2 虹梁(上から天津・御嶽・門客人神社)

『官幣大社氷川神社明細書(以下『明細書』)』及び西角井家文書より天津神社と御嶽神社は寛文7年(1667)造営であることが明らかになった。しかし、門客人神社については詳細な記述がなく、史料から建立年代を解明することはできなかった。しかし、虹梁の彫刻から年代判定を行った結果、三社殿とも寛文期に該当する建築的特徴を有しており、三社殿の建立年代は寛文期で間違いのないと思われる。(図-2、図-3)
