## 大宮氷川神社に関する研究

### — 角南隆と国粋建築研究所 —

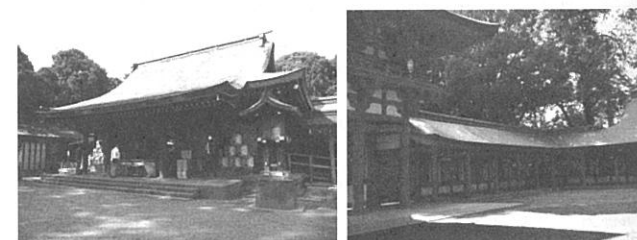
図4 拝殿 (左)、図5 楼門・回廊 (右)

拝殿の柱は吹き放しの柱建になっており、参拝者は拝殿から本殿の様子を覗うことが出来る。また、楼門の左右からは回廊が伸びており、楼門・回廊・拝殿に囲まれる形で中庭が形成されている。中庭の中心に舞殿が配置されている。

大宮氷川神社の回廊は拝殿へは繋がっておらず中途半端な印象を受けるとの指摘も受けた。なお、同時期に進められた樫原神宮の修築では回廊は繋がっている。
