富士吉田市上吉田宿における御師町の変遷に関する調査研究

h00073 中畑 太吾
指導教員 石井 忠二郎

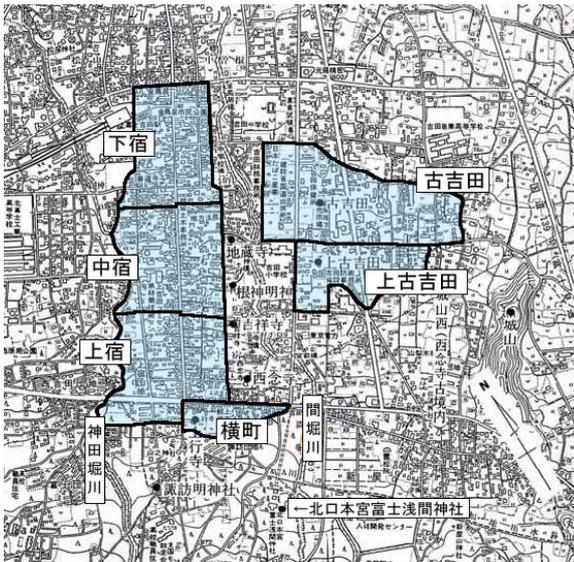
図1 [レベル1] 上吉田宿の現状・小字図

①元龜3年[1572年]…雪代を避けるためなどの理由から、古吉田から現在の^{あさま}上宿・^{おおかみ}中宿に、^{このはなさくやひめ}東町・西町として移転。(図1参照) 東町は屋敷奥行きを揃えた計画的な町割と後背地の寺社の立地、西町は神田堀川を小字界とした自然形成的な形態となった。(図2参照) 土地割は間口の大きい短冊型、そして屋敷構成は「前屋敷+本屋敷+裏地」の基本形が成立したと考えられる。(図4参照)

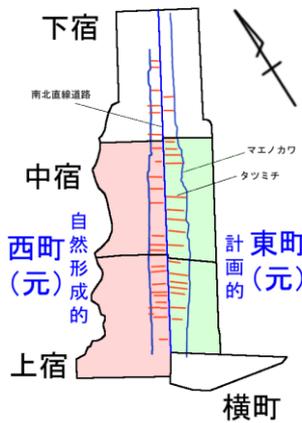
図2 [レベル2]
上吉田宿の構成
(片側町から両側町へ)

③慶長11年[1606年]…「東町・西町」という縦を軸に成立していた町が、下宿新設を画期として「上宿・中宿・下宿」という横を軸とした町割として成立、両側町となる。(図2参照)

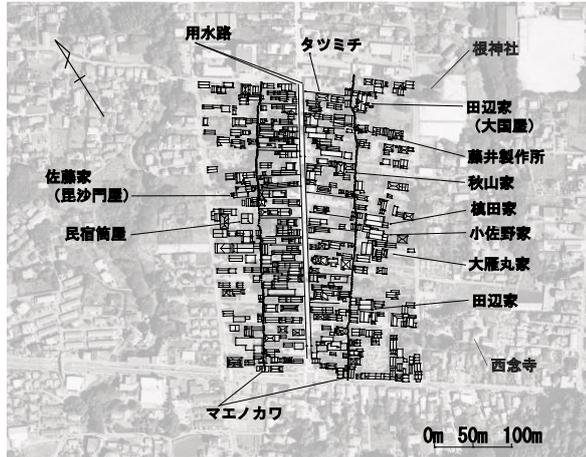
図3[レベル3] 上宿、中宿、現状屋根伏図

実測及び史料調査の結果以下が明らかとなった。現在における建物の位置関係の変化を知るため、上宿、中宿を取り上げ現状屋根伏図を完成させ、町のレベルにて考察を行った。

- ①骨格…建造物の建替は行われたが短冊型地割はほぼそのまま残っており、南北直線道路の位置や傾斜も変わった様子はない。
- ②タツミチ…上宿、中宿には比較的多くのタツミチが残存しており、南北直線道路から御師住宅主屋を見通せる。

- ③マエノカワ…補強や補修が加えられていた場所がやや見られたが、全体的な通り筋は変わっていない。従来の襖^{みぞぎ}といった使われ方はほとんど残っていない。(図3参照)
- ④建物全般…新旧の差が激しいが、上宿に向かうにつれて歴史的町並が色濃くなっていく。しかし痛みの激しい建物も多く見られ、最も貴重な遺構が建て替えの時期にかかっている。昔は奥にある屋敷の格式が高かったのに対し、近代以降は道路際の利便性が重視されるようになってきたと考えられる。

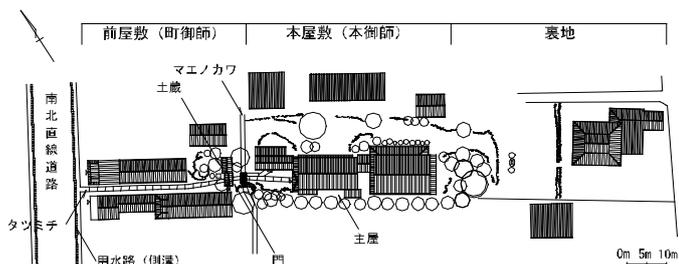
図4[レベル4] 外川家、現状配置図

御師の宿坊は大人数の信者を泊めるため非常に大規模で、タツミチやマエノカワを備えた特徴のある造りとなっている。タツミチとは御師屋敷へと導くための引込み路地であり、マエノカワとは主に襖^{みぞぎ}場として、大切に利用されてきた用水路である。(図4参照)

主な建物の構成例を挙げる。(図4参照)道路に面して奥行30間程度の前屋敷が並び、その間にタツミチを設けて入口には門が配置される。マエノカワを挟み、やはり奥行30間程度の本屋敷がある。本屋敷は元来表門と裏門で区画され、主屋・土蔵・中門などで構成された。裏門の奥には裏地があり、裏の水路を挟んで裏道に至ったことが小佐野家所蔵「家相図」と併せて読み取れる。

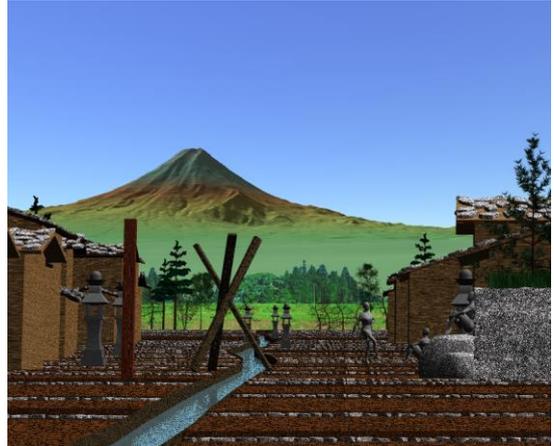
図5[レベル3] 明治初期、上宿からの復元イメージ

慶應3年(1867)F・ベアトの古写真と明治初期(1868~)世帯図より、江戸から明治にかけての上宿からの景観を復元した。(図5・図6参照)

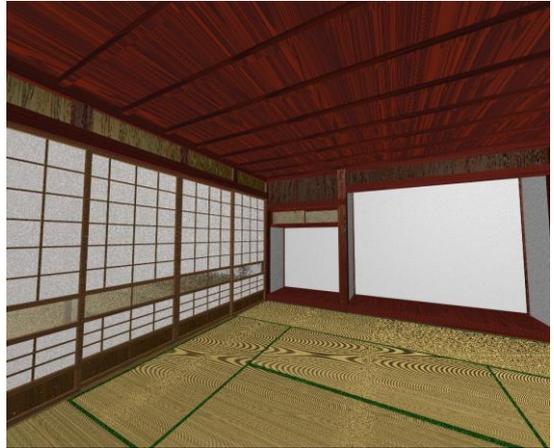
図6[レベル4] 御師住宅の内観イメージ
