## 身延山久遠寺研究

### -近代和風建築調査による分析-

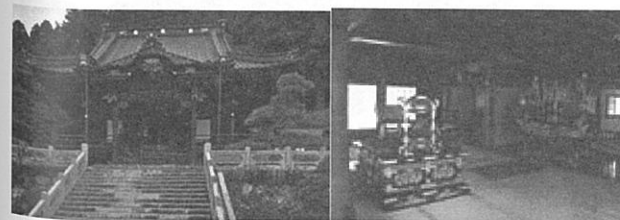
写真3 御真骨堂拝殿外観

棟梁は池上伊織宗治。御真骨堂の始まりは、慶長13年(1608)前田家の養珠院が建立したものである。梁間5間に桁行6間の拝殿から廊下をつたって御真骨堂に入る。御真骨堂は八角堂建築で外部は白壁の土蔵造りである。室内には日蓮の御真骨が安置されている。拝殿の外観は平入、三方に縁・高欄を巡らして正面の入口に軒唐破風の向拝が付く。内部は外陣・内陣とも畳敷で、中央後方の広い一間は御真骨堂と長い廊下で繋ぐ。全体は朱塗とし、軒廻りは組物と彫刻で飾っている。

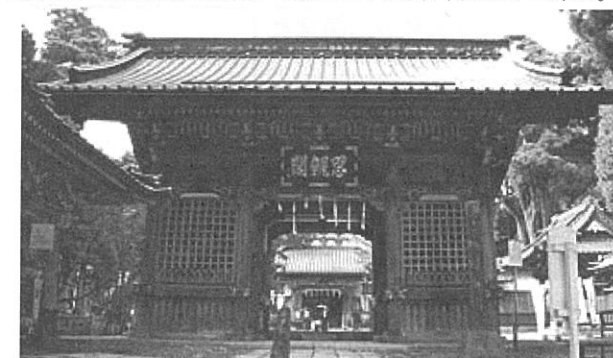
写真2 思親閣仁王門外観

身延山三門から50丁、海拔1148メートルの、身延の嶺とよばれる身延山頂にある身延山の奥之院である。思親閣・大孝庵と称される。思親とは日蓮聖人の親を思う気持ち、大孝とは両親・師への至孝の念を記念したものである。昭和14年(1939)建立。桁行3間、梁間2間、三間一戸の八脚門である。やや大振りの八脚門で、中央は通路、両側の前間は下方に金剛垣、上部を格子戸で間仕切り、内部は土間床のみである。後方の間は床板張りの壇(納仏施設)がある。両側面と背後は羽目板壁で、飛貫位置は内外ともに絵様彫刻のある虹梁を巡らしている。軒は出組の組物と支輪で飾り、二軒繁垂木とする。切妻造の妻飾は二重虹梁と墓股、破風の下は棟・降懸魚で飾る。

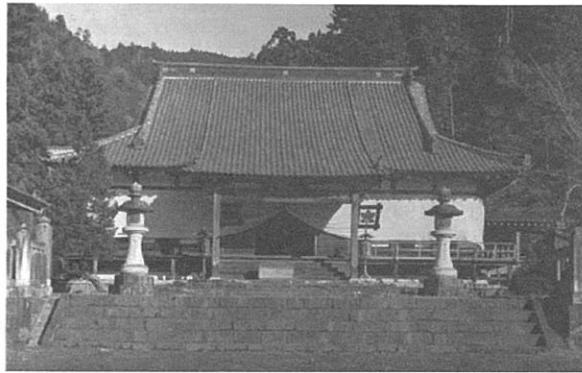
写真5 本師堂外観(昭和29年撮影)

もとは西谷にあった西谷檀林というかつての僧侶の教育機関(学校)の大講堂として使用されていた堂宇で、寛文9年(1669)に建立されたものである。間口9間、奥行7間半。学徒の数約五百人を常住せしめた檀林の堂宇十数棟のうち、最も神聖かつ重要な地位を占めたのがこの大講堂であった。明治7年(1874)11月、学校令によって西谷檀林は廃止となりその堂宇は不要になったが、同8年(1875)久遠寺が大火に見舞われるや現在の仏殿納牌堂の地に講堂は移転され、同14年(1881)今の棲神閣祖師堂が完成するまで一時祖師堂の役目を果たしていた。

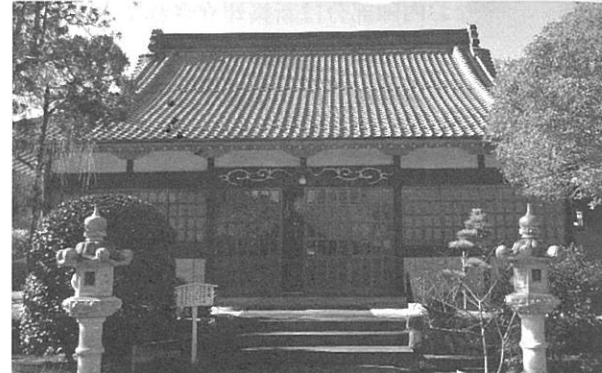
写真6 位牌堂(現 上沢寺本堂)

もとは西谷本行坊の客殿として嘉永7年(1854)に建立された。明治8年(1875)の大火後、もと大方丈の地へ引き移し、御真骨堂が完成(明治14年3月23日落成)するまでの御真骨仮殿として使用した。堂宇の規模は桁行八間二尺に梁間六間一尺で、屋根は元々柿板葺だったのを移転時に土瓦に改めた。御真骨堂が落成すると位牌堂として使用した。その後、移転を繰り返し、用途も変化していき、最終的に昭和27年(1952)に上沢寺が貰い受けその本堂として使用、現在に至る。

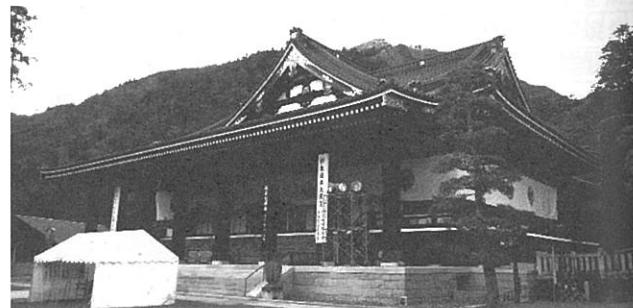
写真7 大本堂外観

本師堂は明治8年(1875)の大火の後、仮の祖師堂としての役割を果たした。祖師堂が完成すると、移転を繰り返し現在の大本堂が建っている場所で本堂の役割も果たしていた。本師堂は間口9間、奥行7間半の平入りの堂宇である。本師堂が解体され、昭和57年(1982)に竹中工務店によりSRC造と木造の大本堂が建設される。大本堂は間口17間半、奥行28間となっており、間口は本師堂の約2倍、奥行きは約4倍と長堂形式の堂宇となっている。また、日蓮宗において最も重要な堂宇である棲神閣祖師堂も梁間12間、桁行20間の長堂形式である。この2棟の主要堂宇が長堂であるのは、本師堂のような正方形に近い比較的小さな堂宇では、時代が経つにつれ増加した参拝者を堂内に収めきることがないので、外陣を伸ばし対応した結果であると考えられる。
