日本聖公会浦和諸聖徒教会の復原研究

AK12092 福田 和美

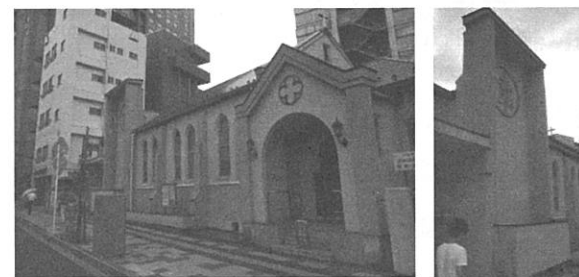
写真1,2 浦和諸聖徒教会 外観・鐘楼跡

現在の建物は鉄筋コンクリート造の平屋建てで、木造の小屋組をもつ単廊式の礼拝堂である。中央の身廊部と建物東の祭壇部分の棟位置は同じで切妻だが、入口に続く西側前室の棟は低く寄棟である。祭壇の南側に位置するVestryと呼ばれる祭具室は陸屋根である。外壁にはパトレスがありその間に2連の尖頭アーチの窓が設けられている。建設当初は道路に面した北側に鐘楼があったが、明治47年(1972)に行なわれた道路の拡張工事のため改築され取り壊された。またその際に玄関部分も縮小しており、現在この玄関は使われていない。(図1参照)

日本聖公会大宮聖愛教会と日本聖公会浦和諸聖徒教会(写真1)は本年の埼玉県近代和風建築総合調査の対象となり、文化財として適するかどうか審査されている。本研究では昭和47年に行われた改修工事によって失われた浦和諸聖徒教会の姿をCADを使って三次元復原する。また、さまざまな聖公会及び他宗派の教会堂の見学・分析から宗派による建築的特徴を考察し、研究対象の聖公会教会建築としての文化財的価値を検討していく。

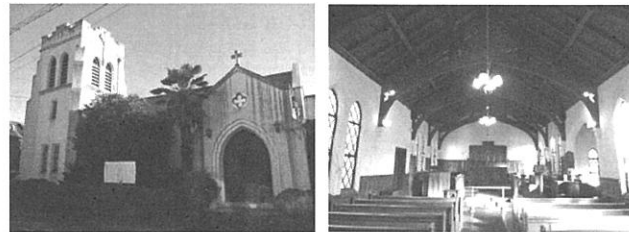
写真5,6 高崎聖オーガスチン教会 外観・内観

RC造大谷石張りで、単廊式の礼拝堂から祭壇にわたり天井はひと続きになっている。祭壇の北側にVestryがある。(写真5,6、図6参照)

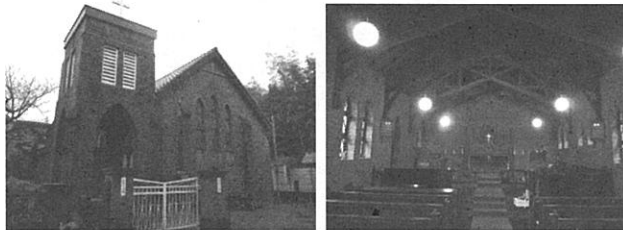
写真7,8 熊谷聖パウロ教会 外観・内観

アメリカ人建築家W.ウィルソン設計の煉瓦造で、玄関部分の上部が鐘楼になっている。内部は単廊式であり、祭壇の南側にVestryがある。(写真7,8、図7参照)
