# 京都の旧社家町に関する研究

## ー 下鴨神社周辺地域を中心として ー

AK15094 宮田 周

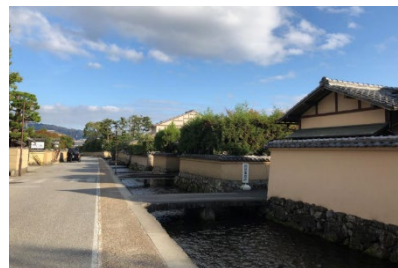
写真1 上賀茂社家住宅の町並み

上賀茂神社（賀茂別雷神社）の東、明神川の周辺に、代々神職を務めた賀茂氏由来の社家住宅の屋敷が立ち並ぶ。現在の社家町の基礎は室町時代ごろに形成され、江戸時代には300軒ほどあったといわれるが、明治時代に神職の世襲制度が廃止になり、多くの方が職を離れ、現在も住宅の遺構は30軒ほどあるが、実際に住んでいる社家は一部しかいない。多くの家には池があり、目の前の明神川から水を引いて利用したのち再び川に戻していた。さらには生活用水として引いた水を利用し、洗濯や食材を洗うのに使われていた。また、社家住宅には「神様を見下ろしてはいけない」と平屋が原則で、瓦葺のなだら

かな大屋根をもち、「束貫」「冢叔首（いのこさす）」の2種類の妻飾りがあり、鳥居形の内玄関と高貴な客を出迎える式台が並ぶ意匠となっている。

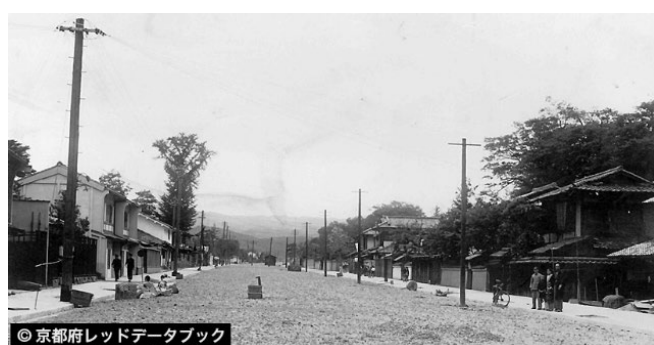
写真2 下鴨本通り 昭和5年

域は大正7年（1918）に京都市に編入されるまで、愛宕（おたぎ）群下鴨村に属していた。かつて、下鴨神社には江戸時代に50軒ほどの社家があり、応仁の乱のときに下鴨神社の西（松原町、森本町、西林町付近）に社家町が形成された。明治維新後、下鴨神社の境内は国に返上され、一部は神社に戻されたものの、多くは官有地となったり、民間に払い下げられたりした。大正時代になると京都市の人口増加と市街地拡大に伴い、村でも宅地化が進み人口が急増する。その後京都市の都市計画事業により複雑な地割の農地が整然とした住宅街へと変容した。昭和7年（1932）頃、下鴨土地区画整理組合により下鴨本通りの工事・拡幅が行われ、地域の景観は大きく変貌した。なお、疏水分線より北側の本通りは昭和5年に完成した。
