# 大阪泉南地方における伝統的民家の変遷に関する研究

### I-1 研究の目的

大阪泉南地方には昔ながらの大規模な古民家が多く現存する。民家は生活に大変密接するものであり、生活状況や時代により変化し続けるものである。本研究では泉南地方の特に東部における文化的にも貴重な伝統的住居を年代別に選び、実測調査、及び増改築の痕跡を基に建設当初の民家を復原するとともに、同地方の重要な文化財である中家・先行研究と合わせ、江戸初期～昭和初期における民家の平面形式・小屋組架構の変遷を明らかにすることを目的とする。

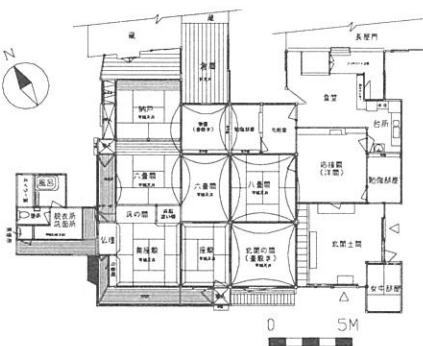
図4 田宮家 平面図

田宮家は、明治時代より家業として酒造業を行っていたが、戦後に織物業に転じ、タオル製造を開始した。現在はやめてしまったが、工場は物置として現存している。岸和田藩主のお茶屋敷として建てられた、「浜御殿」の書院が廃藩置県により払い下げられ、田宮家主屋の座敷に明治2年に移築されている。主屋の建設年代は、昭和初期であり、その時に浜御殿の旧材を再び利用している。間取りは、浜御殿移築部と4室を基本に北側を増築し、桁行×梁間は、約9間×6間である。小屋組は、土間上は和小屋で、居室上は登り梁とする。屋根は、本瓦葺むくり屋根で、入母屋造とし、周囲に下屋が巡っている。軸組は角柱に差物、鴨居と長押で固め、差物は、土間境で二重となっている。最大の特徴は、基礎に布石を用いる点で、昨年と合わせ計8軒の実測対象中、唯一の事例である。

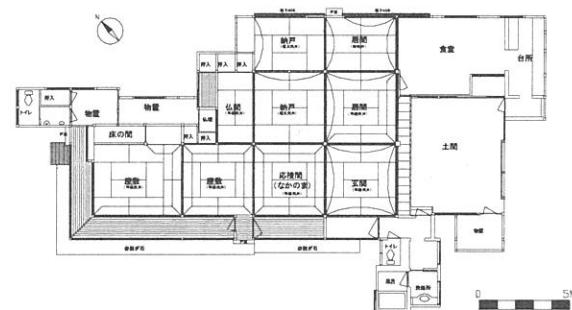
図7 七里家 平面図

七里家は熊取屈指の旧家であり、家業は綿布を製造していた。戦後に工場をやめたが、綿布綿糸の売買はその後も続けて経営していた。主屋の建設年代は、江戸末期に着工、明治元年に完成と伝えられている。間取りは6室を基本に、主屋の奥を2室、明治30年頃増築した。桁行×梁間は、約12間×6間である。小屋組は、玄関土間上部は和小屋で、居室上部と増築部座敷上は登り梁を用いる。屋根は本瓦葺、入母屋屋根である。軸組は、角柱に差物、鴨居と長押により固める。最大の特徴は、妻側に主要入口を設けて妻入りとすること、大黒柱が棟木の真下に置かれていることである。

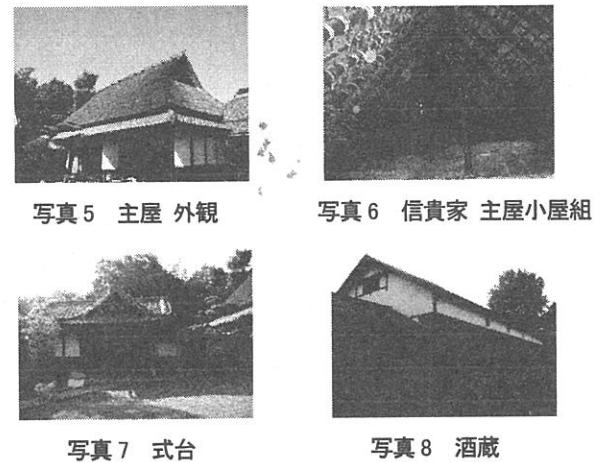
写真5 主屋 外観

信貴家の家業は、庄屋職であり酒造業を行っていた。平成11年に廃業してしまったが、主屋の敷地の隣には、清酒醸造のための工場や保管用の酒蔵、事務所もある。主屋の建設年代は、座敷襖絵墨書の年代により、江戸後期、1800年前後と推定される。間取りは、4間取りを基本に、下屋とその他の部屋を増築した。また主屋には、式台付きの玄関が、渡り廊下によって接続されている。桁行×梁間は、約8間×6間半である。小屋組は、扱首組で、一部に真束（おだち）が補われており、屋根は茅葺で、下屋を桟瓦葺とする。上段の間の柱はべんから塗りとなっている。最大の特徴は、座敷列を設けるため、北側に大きく延ばした瓦葺下屋のあることで、そのため茅葺屋根は少し非対称形となっている。現在、ご家族は離れで暮らしているため、主屋は使用されていないが特に大きな傷みは無かった。

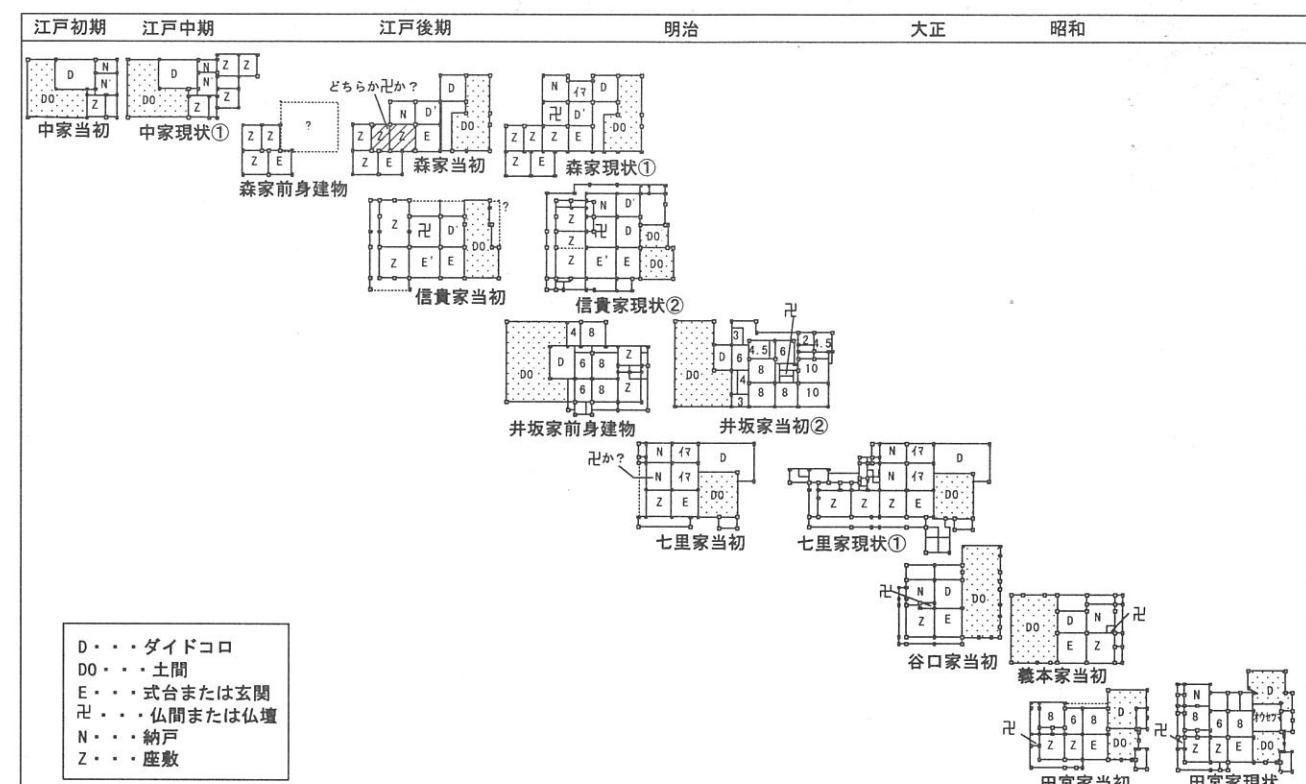
表3 各戸の平面の変遷

調査した3軒に、昨年度調査を行った4軒と中家を加えた計8軒の、平面・架構・屋根形状を含めた編年表を作成し、表2に示す。また、調査した3軒の平面復原図に先行研究の復原図、前身建物図などを加えて表3に、先行研究と小屋組架構の特徴を比較検討し、江戸初期～昭和初期の泉州地方における小屋組架構の変遷を表4にまとめる。

中家に示されるように住宅規模の増大を座敷列の付設で図り、それとともに从間が独立して設けられるようになったと考えられる。江戸後期の森家・信貴家以降になると、建設当初から从間があったと復原される。逆に大正期以降は再び座敷に从壇を併置するようになる。また、座敷の付設は、中家・森家・七里家の別棟として設けられる①パターンと、信貴家・井坂家のように梁間奥へ設けられる②パターンの2パターンに分けることができる。田宮家は、浜御殿からの移築のため、建設当初からザシキと从間が兼用であった。
